RAPORT DE EXPERTIZA TEHNICA

Prezenta documentatie s-a intocmit la solicitarea beneficiarului UAT Com. Valea Marului, jud. Galati, si serveste la stabilirea conditiilor tehnice in care se poate realiza renovarea dispensarului comunal si dotarea acestuia cu echipament medical, din Com. Valea Marului, jud. Galati.

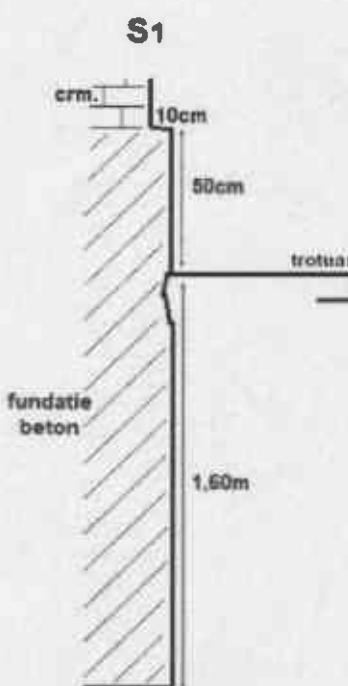
Asupra construcției cercetate, s-a efectuat o dezvelire de fundație, din care reiese:

- S1 (exterior, latura de vest): fundație din beton cu adâncimea de cca. 1,60 m.
