| DOCUMENTAȚIE DE AVIZARE A LUCRĂRILOR DE INTERVENȚII | |
| Beneficiar: | UAT Valea Marului jud.Galati |
| Anul întocmirii: | 2017 |

**RENOVARE DISPENSAR COMUNAL SI DOTARE CU ECHIPAMENT
MEDICAL IN COM. VALEA MARULUI**

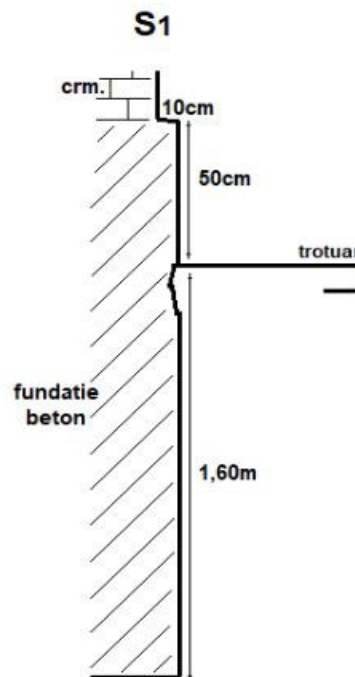
Asupra construcției cercetate, s-a efectuat o dezvelire de fundație,

- **S1** (exterior, latura de vest): fundație din beton cu adâncimea de cca. 1,60 m.

- în suprafață întâlnim până la adâncimi variabile cuprinse în jurul valorii de 1,60 m, un strat de umplură pământ negru și brun.
- în continuare până la adâncimea de cca. 2,70 m s-a interceptat un orizont de praf argilos nisipos și praf nisipos argilos, cafeniu și galben puțin umezit, vârtos.
- urmează până la adâncimea executării forajului (5,00 m) un orizont nisipos, galben.
